## PC 03 (Diagnostic et solution pour la protection contre la basse pression)

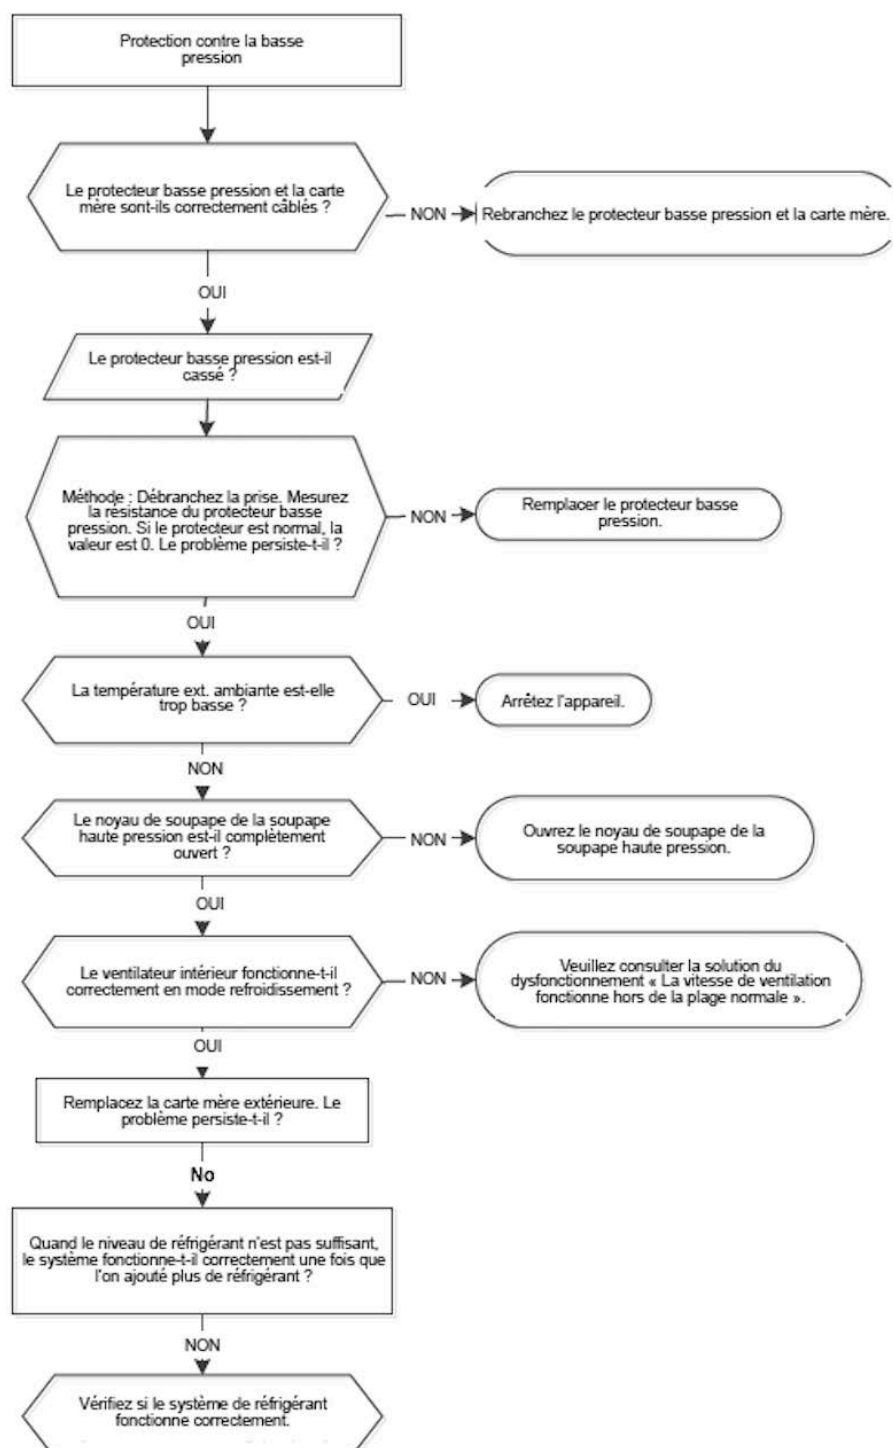
Description : le commutateur de pression extérieure éteint le système parce que la basse pression est inférieure à 0,13 MPa ; le voyant LED affiche le code d'erreur.

Dépannage et réparation :
